Hendrik Saarnak

**IMPULSSTOITSESEADMETE PÕHJUSTATUD HÄIRINGUD
MADALPINGEVÕRGUS ELEKTRILIINSIDELE**

**DISTURBANCES ON POWER-LINE COMMUNICATION CAUSED BY
SWITCHED-MODE POWER SUPPLIES**

Tartu 2021

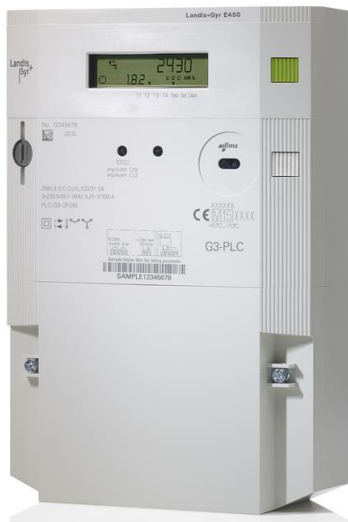
Joonis 6. Elektrilevi poolt kasutatav PLC elektriarvesti ZMXi320[13]

Joonisel 6 on toodud Elektrilevi poolt kasutatav PLC arvesti ning joonisel 7 on kasutatav kontsentraator.

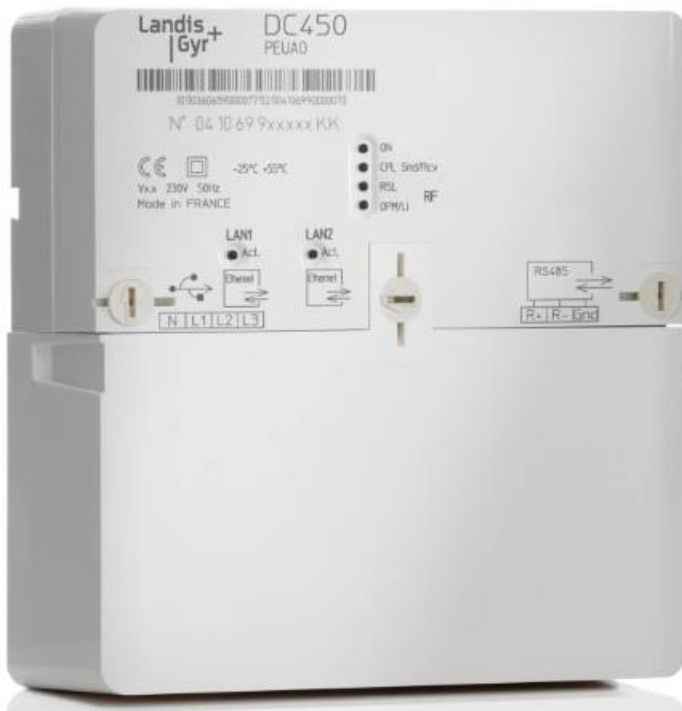
Joonis 7. Elektrilevi poolt kasutatav kontsentraator DC450 [14]

DC450 suhtleb arvestiga kasutades ELS sidet, täpsemalt PLAN protokoll CENELEC A-sagedusel (9-95kHz).[14]

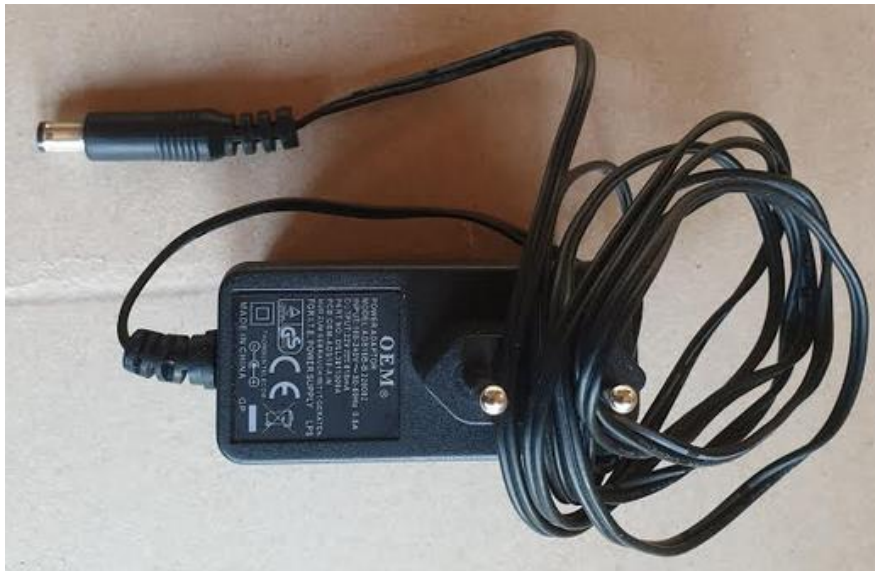
Joonis 13. Toiteplokk OEM ADS 18-1B-220082

Tegemist on impulss-toiteploki, mille sisend on 100-240V 50-60Hz koormusega 0,5A ning väljund on 22V alalispinge nimikoormusega 0,818A. Joonisel 13 on toodud toiteploki pilt.

Uurimise käigus toimus võrgumüra mõõtmine esmalt sisendi poolel koormuseta ja koormusega olukorras. Joonisel 14 on toodud võrgumüra graafik olukorras, kus toiteplokk on võrku ühendatud kuid väljundis ei ole koormust. Joonisel 15 on toiteploki väljundi otste vahele lisatud koormustakisti R_{kt} . Koormustakistuse suuruse leidmiseks on kasutatud oomi seadust $R = \frac{U}{I}$. $R_{kt} = \frac{22}{0,818} = 26,9\Omega$. Kuna oluline ei olnud koormata toiteploki täiskoormusel, siis sai valitud takistid 22Ω ja 10Ω , mis ühendati jadamisi toiteploki väljund otsade vahele. Kogutakistuseks sai 32Ω , mis nimi pingel annab koormuseks $I = \frac{22}{32} = 0,69A$. See on antud katseks piisavalt väljundi nimivoolu lähedane koormus.

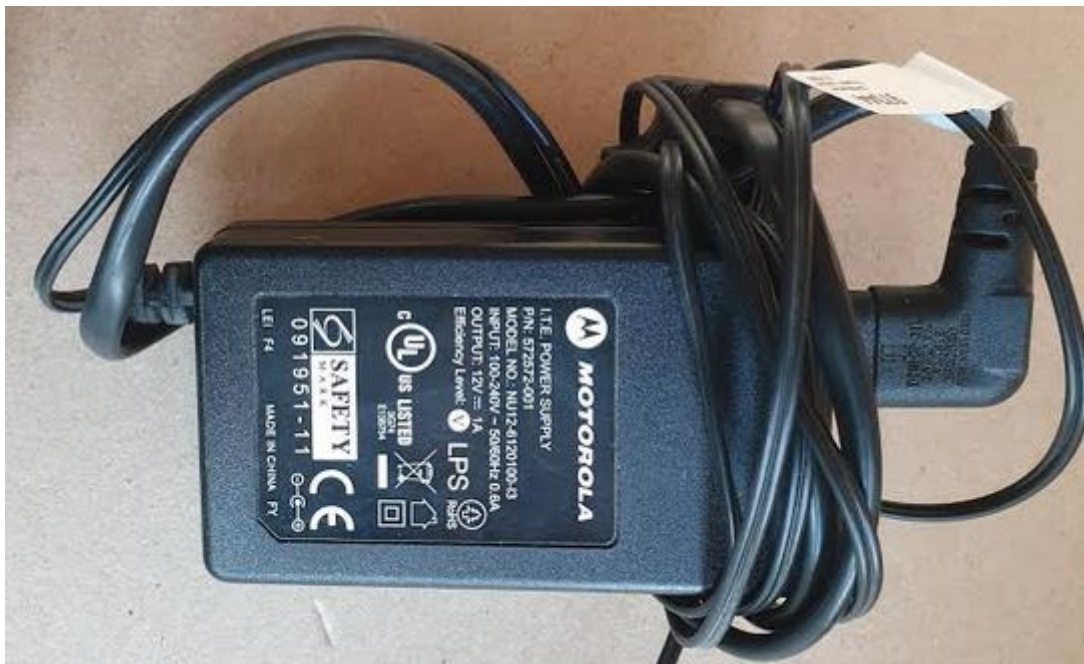
Joonis 21. Motorola NU12-6120100-I3

Tegemist on impulss-toiteploki, mille sisend on 100-240V 50-60Hz koormusega 0,6A ning väljund on 12V alalispinge nimikoormusega 1A. Joonisel 21 on toodud toiteploki pilt.

Esmalt sai taas mõõdetud toiteploki poolt võrku genereeritud müra koormuseta ja koormuseta olukorras. Koormus sai arvutatud nii nagu eelmises peatükis ning väljund otse vahele sai takistus suurusega $12,2\Omega$ (10Ω ja $2,2\Omega$ jada ühenduses). See annab pingel 12 V voolu suuruseks 0,98A, mis on antud katseteks piisavalt täpne. Joonisel 22 on koormuseta olukord ning joonisel 23 on koormusega olukord.

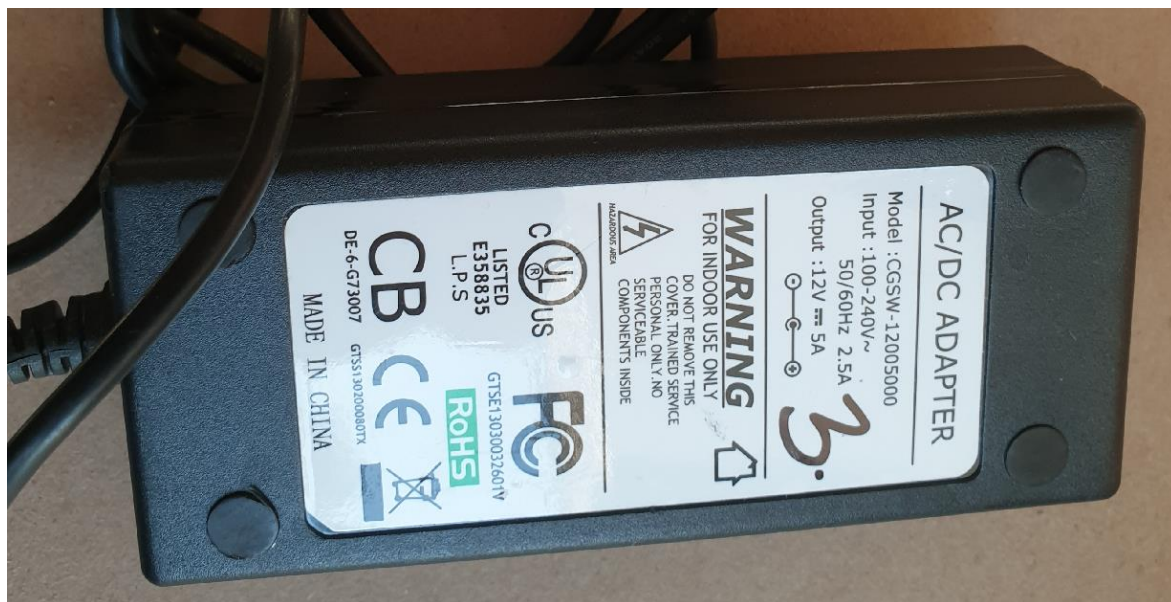
Joonis 29. Toiteplokk CGSW-12005000

Järgmise uuritava toiteploki sisend on 100-240V 50-60Hz koormusega 2,5A ning väljund on 12V alalispinge nimikoormusega 5A. Joonisel 29 on toodud toiteploki pilt.

Kõigepealt teostati võrgumüra mõõtmised katsekohas, kui võrku on lülitatud esimesel juhul koormuseta uuritav toiteplokk, selle katse võrgumüra graafik on toodud joonisel 30. Teisel juhul, mis on näha joonisel 31 on võrku lülitatud koormusega toiteplokk. Minimaalne takisti suurus on arvutatud kasutades oomi seadust. $R = \frac{U}{I}$, $R_t = \frac{12}{5} = 2,4\Omega$. Antud takistist väiksemaks minna ei saa, kuna vastasel juhul ületame toiteploki lubatud voolu suurust 5A. Takistuseks sai valitud $5,4\Omega$. Takistus on valitud minimaalsest lubatust küllaltki palju suurem, kuna kasutades takistust $2,4\Omega$ siis peab antud takisti kannatama võimsust $P = U \times I = 12 \times 5 = 60W$. Katses kasutatavad takistid kannatavad võimsust 20W ning katse hetkel ei olnud saada takisteid, millega jagada võimsus soovitud kujul. Kasutades takistust $5,4\Omega$ saadi voolu tugevuseks nimipingel $I = \frac{U}{R} = \frac{12}{5,4} = 2,22A$. Võimsuseks saadi sellisel juhul $P = 2,22 \times 12 = 26,6W$. See võimsuse oli võimalik jagada kahele takistusele ning katse saadi läbi viia.

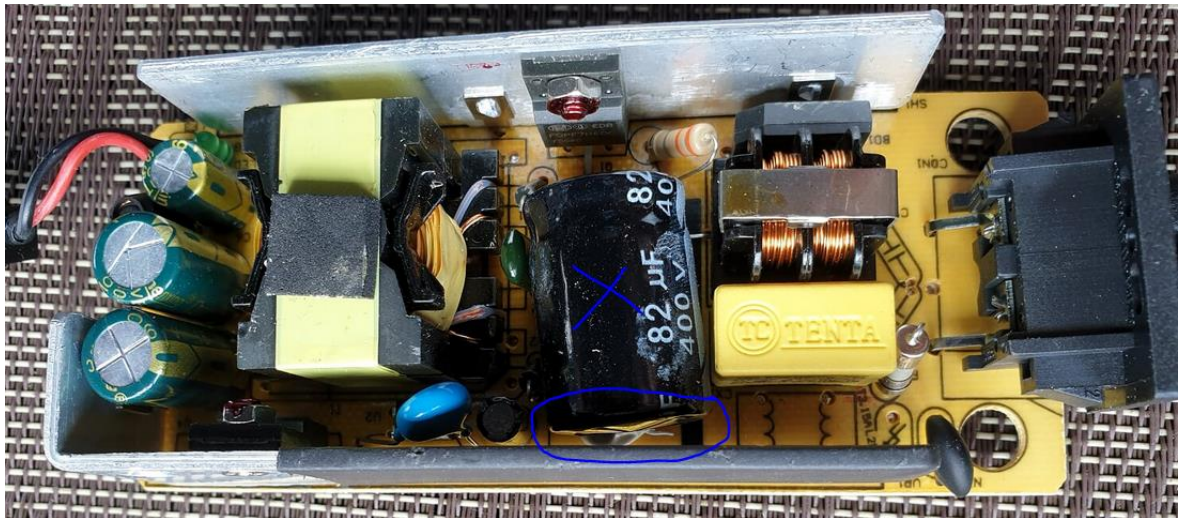
Joonis 32. Uuritava toiteploki sisukomponendid

Joonisel 32 on näha järjekordselt, et silukondensaatori pealmine osa on paisunud. See on näidatud joonisel 32 sinise ringiga. Vahetati välja sinise X-ga märgitud kondensaatori. Kondensaator on mahtuvusega $82\mu\text{F}$ ja kannatab pinget 400V . Kuna täpselt samade andmetega kondensaatorit ei olnud katsete toimumise ajal saada, siis sai kasutatud kolme kondensaatorit mahtuvusega $33\mu\text{F}$, mis said ühendatud rööbiti. Kondensaatorite ühendamisel rööbiti nende mahtuvused liituvad ning selliselt ühendades tuleb arvutatud mahtuvuseks $99\mu\text{F}$. Mahtuvust mõõtes tuli tulemuseks $91\mu\text{F}$. Antud katseks on see piisavalt lähedane originaal kondensaatori mahtuvusele. Joonisel 33 on näha katse koormuse all oleva toiteploki, millel on rikkega kondensaator vahetatud. Näha on uuritava toiteploki sisu, koormuseks olevad takistid, müra mõõtmise sisendist ja väljundi mõõtmine

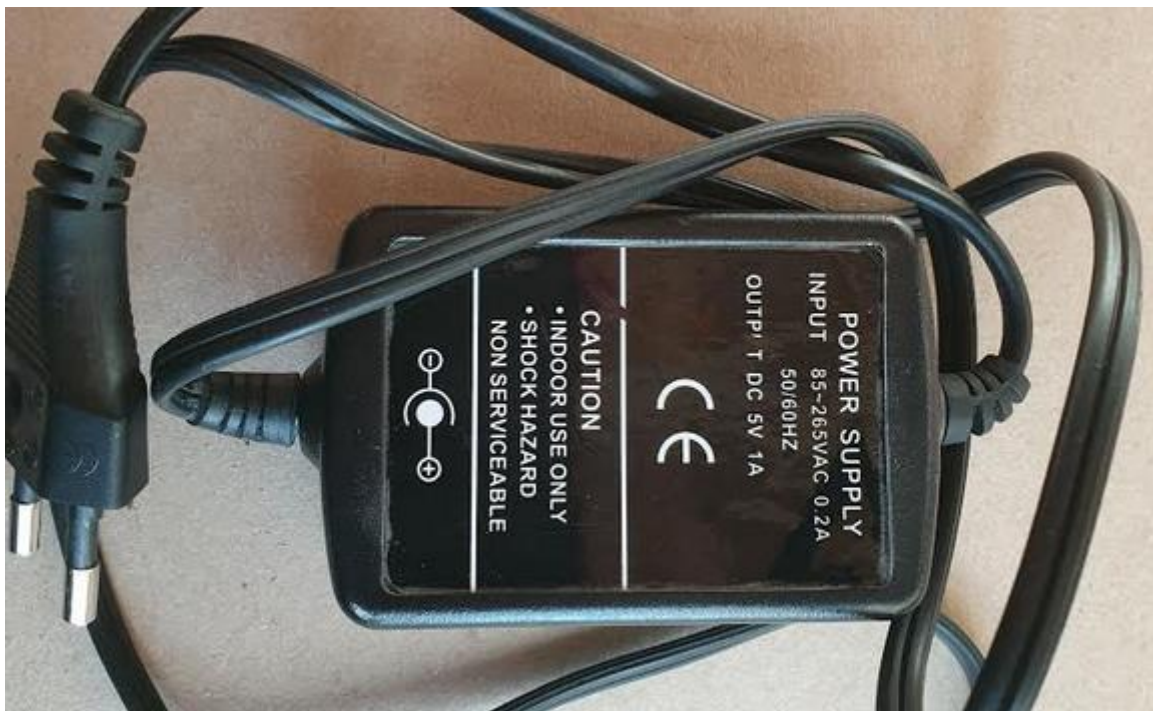
Joonis 37. Uuritav toiteplokk

Viimaseks uuriti toiteploki mille korpusel ei ole kirjas mudelit ega nime, olemas on CE märkis. Tegemist on toiteploki, mille sisendiks on märgitud 85-265VAC 0,2S 50-60Hz. Väljundiks on 5V 1A alalisvool. Joonisel 37 on uuritava toiteplokk.

Esmalt mõõdame uuritava toiteploki poolt põhjustava müra katsekohas koormuseta ja koormatud olekus. Koormuseks on $5,6\Omega$ takisti. See annab koormatud olekus volutugevuseks nimipingel(5V) 0,89A ning võimsuseks 4,5W. Võrgumüra katsekohas on toodud joonistel 38 ja 39.

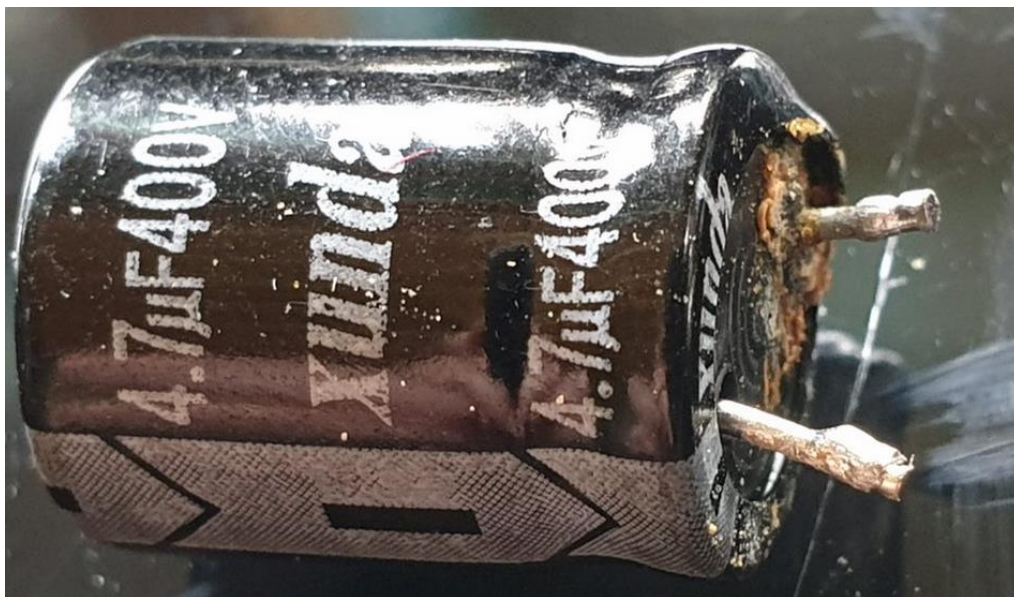
Joonis 40. Uuritava toiteploki sisekomponendid

Joonisel 40 on sinise ringiga näidatud rikkes kondensaator. Rike ei olnud esmalt visuaalselt tuvastatav. Kuna eelnevate toiteplokkide uurimisel oli müra põhjustajaks sisend osa silu-kondensaator, siis vea tuvastamiseks sai lahti võetud kaks silu-kondensaatorit. Üks kondensaator oli korras ning näitas mõõtmisel nimimahtuvusele ($4,7\mu\text{F}$) lähedast suurust. Teise kondensaatori eemaldamisel oli visuaalselt näha kondensaatori pluss jala juures leke. Mõõtmine näitas mahtuvuseks $1,5\text{ nF}$ mis on kordades väiksem nimimahtuvusest ($4,7\mu\text{F}$). Joonisel 41 on näha rikkes kondensaator.

Joonis 41. Uuritava toiteploki rikkega kondensaator

Joonisel 41 kujutatud kondensaator sai asendatud kondensaatoriga mille mahtuvus oli $4,7\mu\text{F}$ ja talutav pinge 450V. Joonisel 42 on näha vahetatud kondensaatoriga uuritava toiteploki sisu.

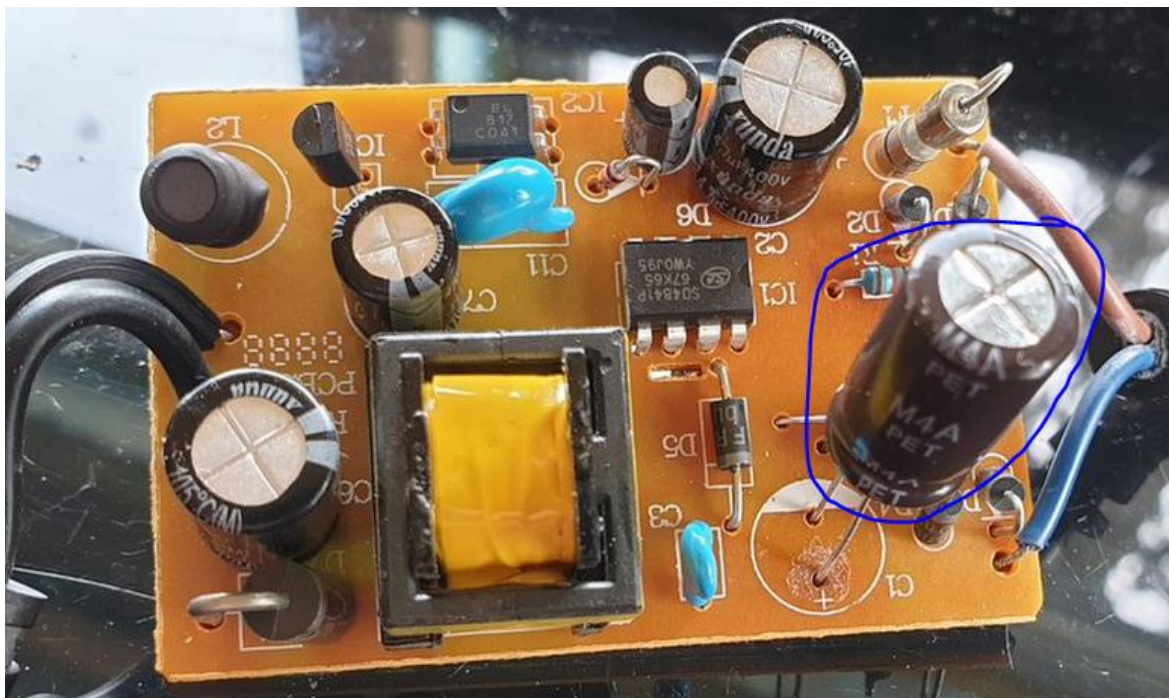
Joonis 42. Uuritava toiteploki sisu vahetatud kondensaatoriga.

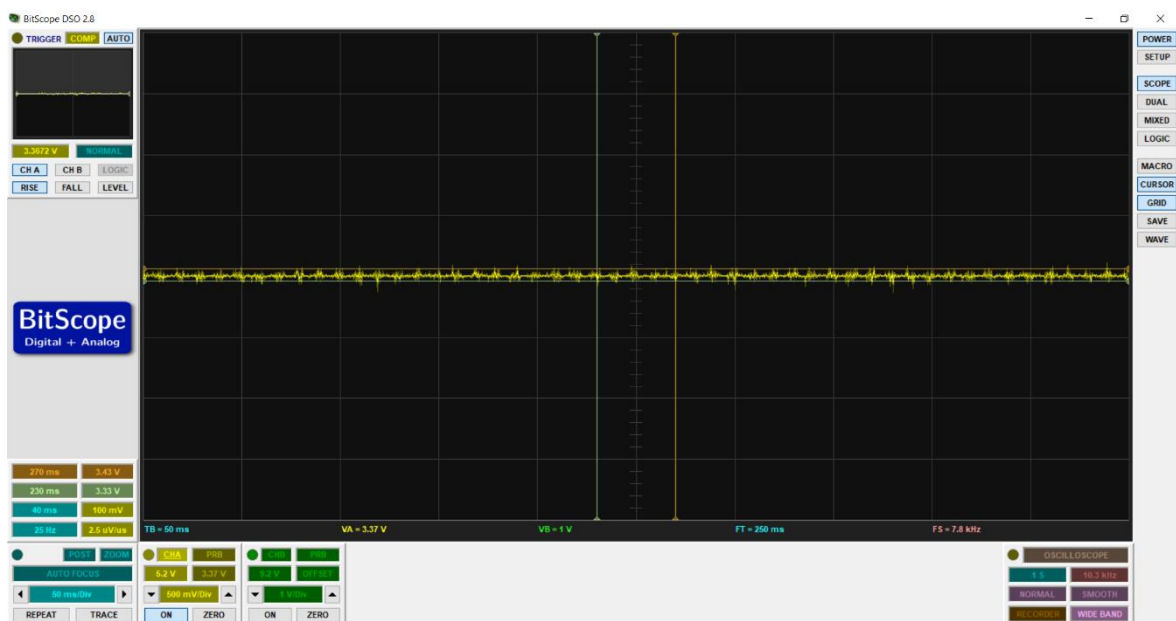
Joonis 44. Uuritava toiteploki väljundpinge koormuse all enne kondensaatori vahetust

Joonis 45. Uuritava toiteploki väljundpinge koormuse all peale kondensaatori vahetust
